REFORMA DE LA BARRA DE DIRECCION / BRAZO PITMAN / BRAZO AUXILIAR

By LAM

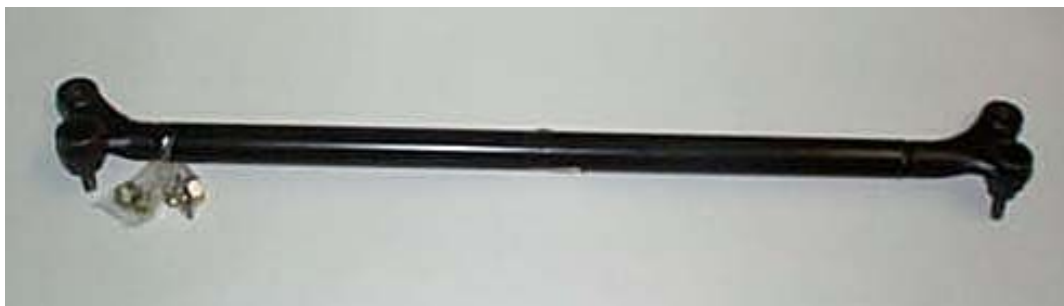
La Barra de Dirección, posee del lado del Brazo Pitman una pequeña rotula y del lado del Brazo Auxiliar un perno fijo.

Vista de la Barra

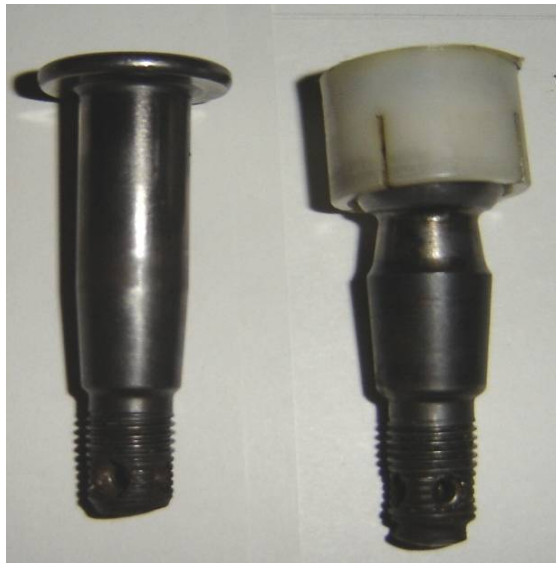
Vista de los Pernos: Izquierda Brazo Auxiliar, Derecha Pitman

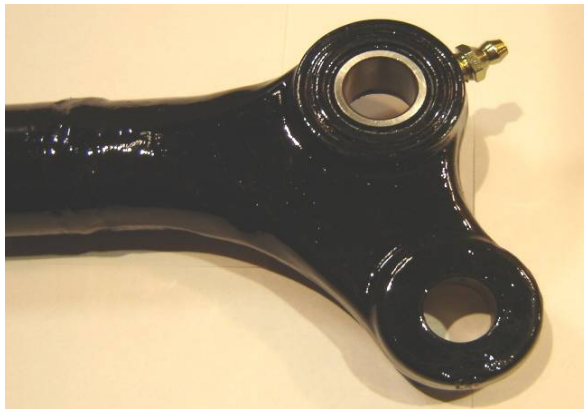
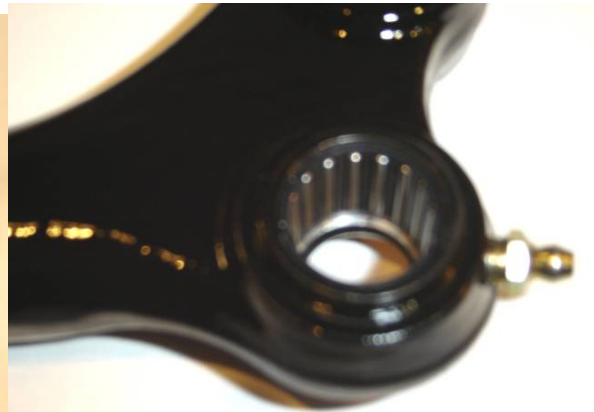
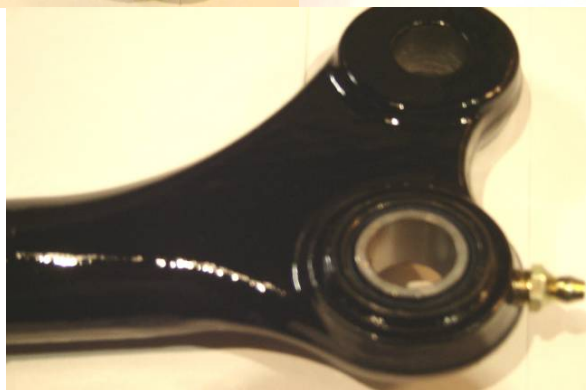
2) Modificación Barra de Dirección.

Se procedió a remover el perno y la rotula original de su alojamiento, quedando una cavidad de 26mm de ancho por 20mm de alto.

Se busco un rodamiento de la clase "Torrington" lubricable, de una hilera de agujas sin pestañas, con aro interior.

Se selecciono uno Marca Koyo, Numero RNA6902, Medidas: Exterior 28mm Interior 15mm Alto 20mm.

Se envió a tornear y a clavar el Rodamiento en ambos alojamientos y se realizo la inserción de un alemite.

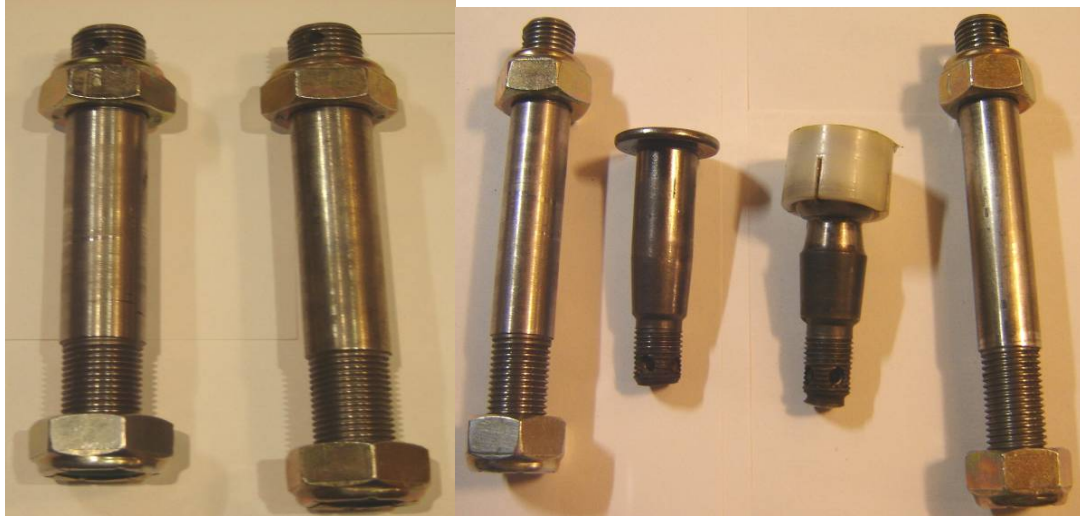
Comparación de los nuevos Pernos con los Originales

A los efectos de realizar los nuevos pernos y como no existe bulonería de acero de 15mm, se procedió a comprar una barra de acero plata de aproximadamente 250mm de largo, los cuales se mandaron a tornearse.

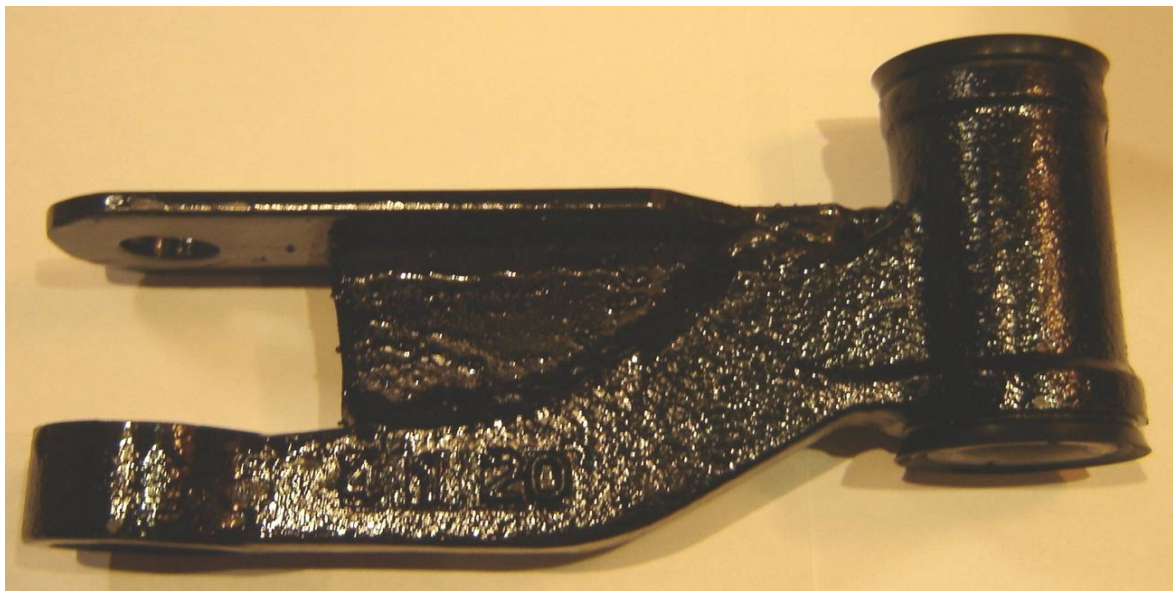
Refuerzo Brazo Auxiliar

Se reforzaron los dos brazos minimizando la posibilidad de que tomen juego, se le adosaron planchuelas de 4mm en la parte superior reforzando con un triangulo interior, luego se le confecciono a cada uno, el agujero correspondiente a los efectos de que pase el perno de 15mm.

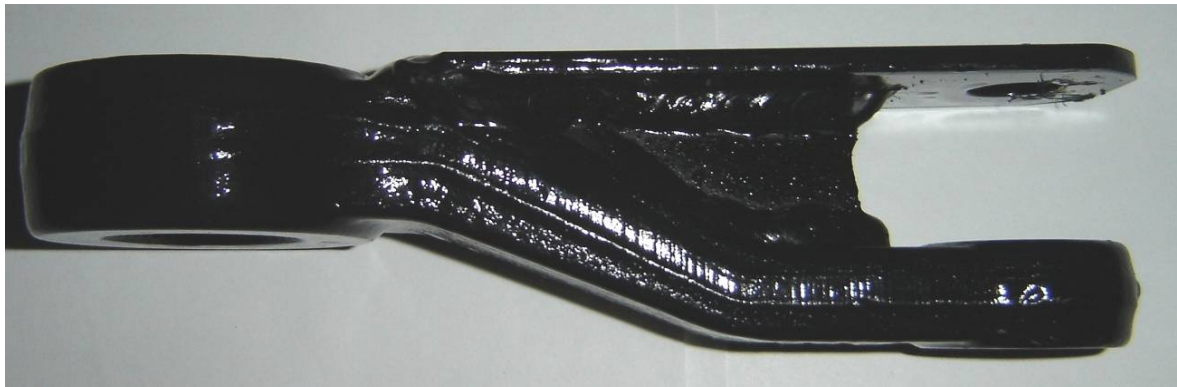
Refuerzo Brazo Pitman
