REFORMA DE LA BARRA DE DIRECCION / BRAZO PITMAN / BRAZO AUXILIAR

By LAM

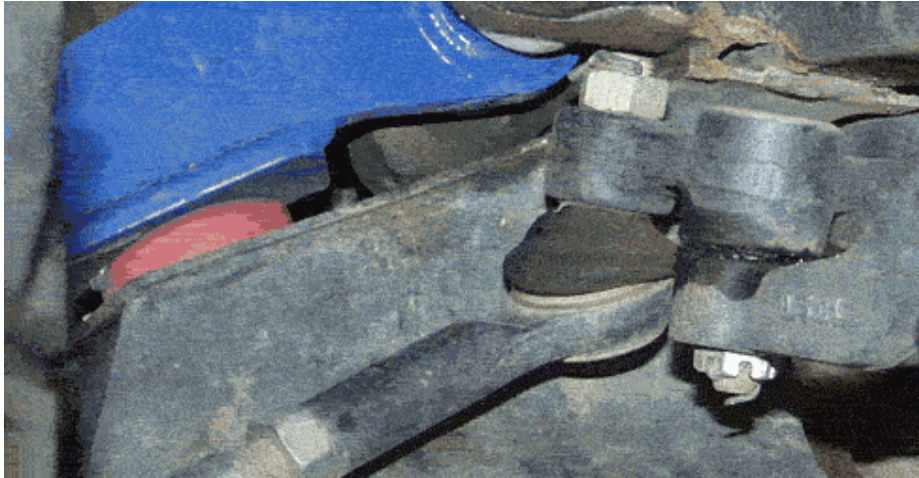
La Barra de Dirección de la XTerra/Frontier, sufre de un desgaste prematuro cuando se levanta la suspensión, ya sea por el ajuste en altura a través de la Barra de Torsión o por la instalación de un Kit de Suspensión.

Esto ocurre, porque al variar la altura, cambia el ángulo de inclinación de algunos de los componentes de la suspensión, en el caso especial de los extremos de dirección, estos van conectados directamente a la barra de dirección, ocasionando un stress adicional sobre esta.

Un efecto que se hace notorio es el "shimy" que toma la parte superior de las ruedas delanteras, mas aun, si se cambia el rodado original por otra medida por Ejemplo con las 31 x 10,5 x 15.
